宅 地 概 要（第一次スクリーニング結果）												
盛土番号	備前瀬戸06-01	宅地名			造成(許可)年代		S50～S55					
所在地住所	瀬戸内市長船町牛文											
盛土形式	■ 人工造成地      (    ■ 谷埋め型      □ 腹付け型    )    □ 自然斜面											
盛土形状	盛土面積A	15,312	m <sup>2</sup>	盛土幅W	283.09	m	盛土距離d	54.09	m	天端幅(腹付け型)L	—	m
	盛土高さH	11.1	m	盛土厚さD	8.40	m	原地盤勾配α	11.3	°

宅 地 概 要（第二次スクリーニング計画の作成）		
優先度評価項目	判 定（ 記 事 ）	
① 盛土および擁壁の形状と構造が標準的な形状と構造に該当	<input type="checkbox"/> 非該当 <input checked="" type="checkbox"/> 該当	( )
② 宅地地盤・擁壁・のり面の変状	<input checked="" type="checkbox"/> 有 <input type="checkbox"/> 無	( 擁壁、排水工、道路の変状 )
③ 地下水	<input type="checkbox"/> 有 <input checked="" type="checkbox"/> 無 <input type="checkbox"/> 可能性有	( )
④ 盛土の下の不安定な土層	<input type="checkbox"/> 有 <input type="checkbox"/> 無 <input checked="" type="checkbox"/> 不明	( )
⑤ 造成年代 (基準年以前／後)	<input type="checkbox"/> 以前 <input checked="" type="checkbox"/> 後	( S50～S55 )
⑥ 変動確率	<input type="checkbox"/> 大 <input checked="" type="checkbox"/> 小	( (方式2) 35 % )

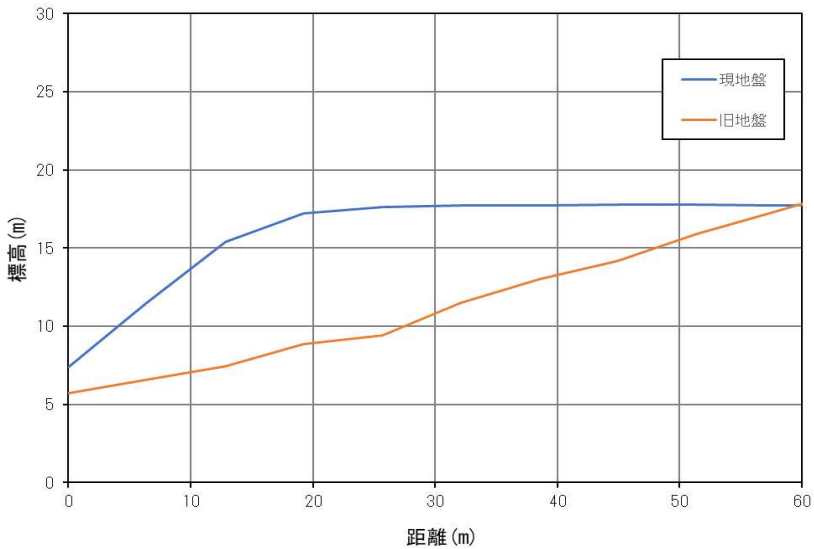
【断面図】
-------

【地盤定数】			【安定計算結果】		
	代表N値	単位体積重量 (kN/m <sup>3</sup> )	粘着力 (kN/m <sup>2</sup> )	内部摩擦角 (°)	せん断波速度 (m/s)
B	4	20.7 (試験値)	1.6 (試験値)	34.7 (試験値)	－
Dc1	18	18.0 (一般値)	144 (計算値)	0	－
Dc2	6	16.0 (一般値)	48 (計算値)	0	－
Dg	45	20.0 (一般値)	0	35.0 (計算値)	－
Dc3	40	18.0 (一般値)	320 (計算値)	0	－

常時	地震時
盛土全体	3.94	1.66
盛土全体(降雨の作用)	3.77	－
ひな壇部	－ (ひな壇なし)

【総評】	盛土下位の基礎地盤は大きな強度を有していることから、盛土と基礎地盤の地層境界を通過する直線すべりにより盛土の安定性を評価した。  常時、降雨、地震動のそれぞれの作用に対するすべり安全率は目標安全率を満足する結果であることから、当該盛土の安定性は確保されており、地盤に起因する破壊や変状は発生しないものと考えられる。
------	---
