通学路危険箇所シート

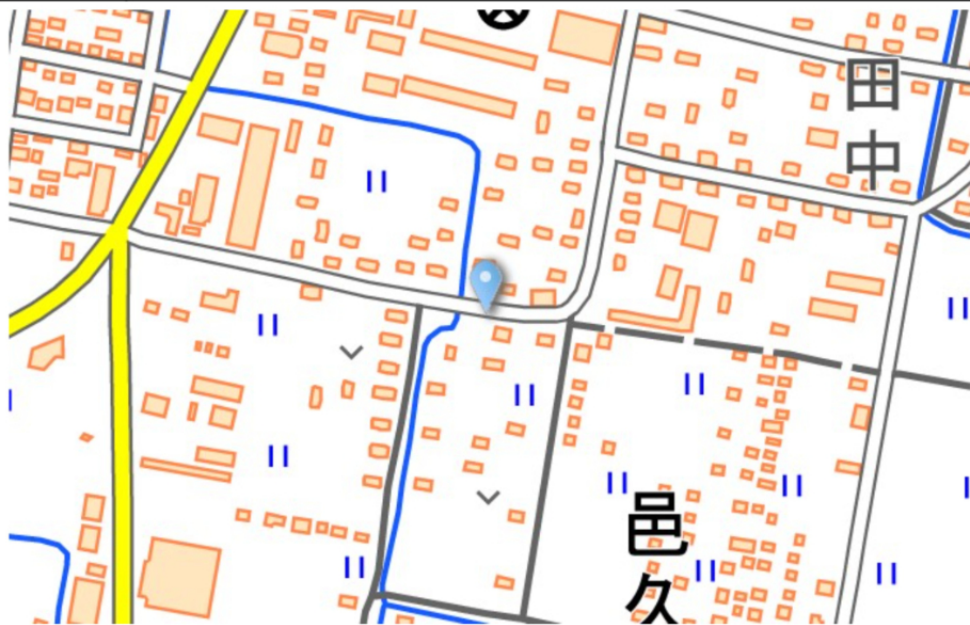
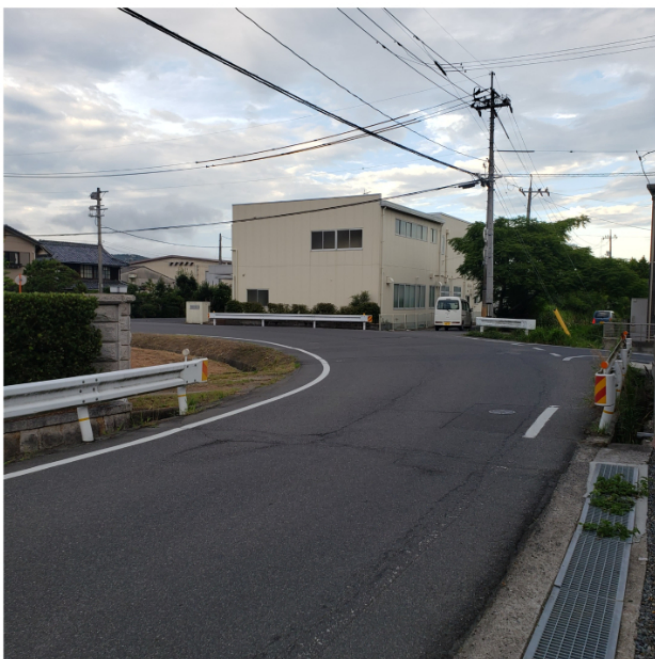
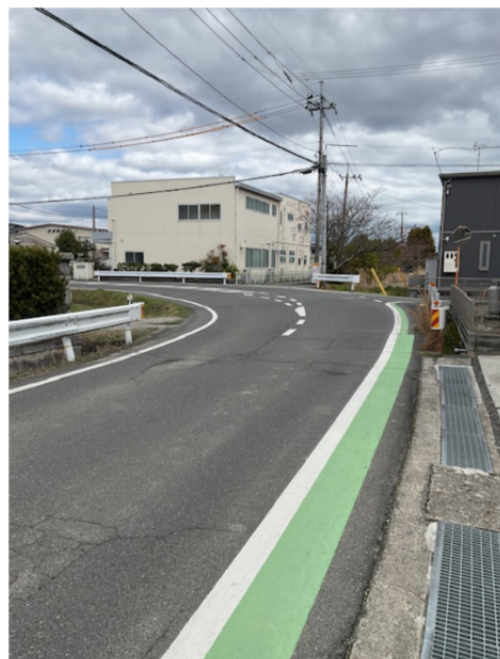
整理番号	学校園名	路線番号	路線名	通学人数
14006	邑久小学校	24005	市道豊安尾張線	44
場 所	邑久町豊安 ミヤタシステム西側のカーブ			
状 況	見通しが悪くスピードを出す車が多い。			
要 望	スクールゾーンの明示			
対 策	建設課	グリーンベルト及び区画線整備、側溝改修		
対応状況	対応済

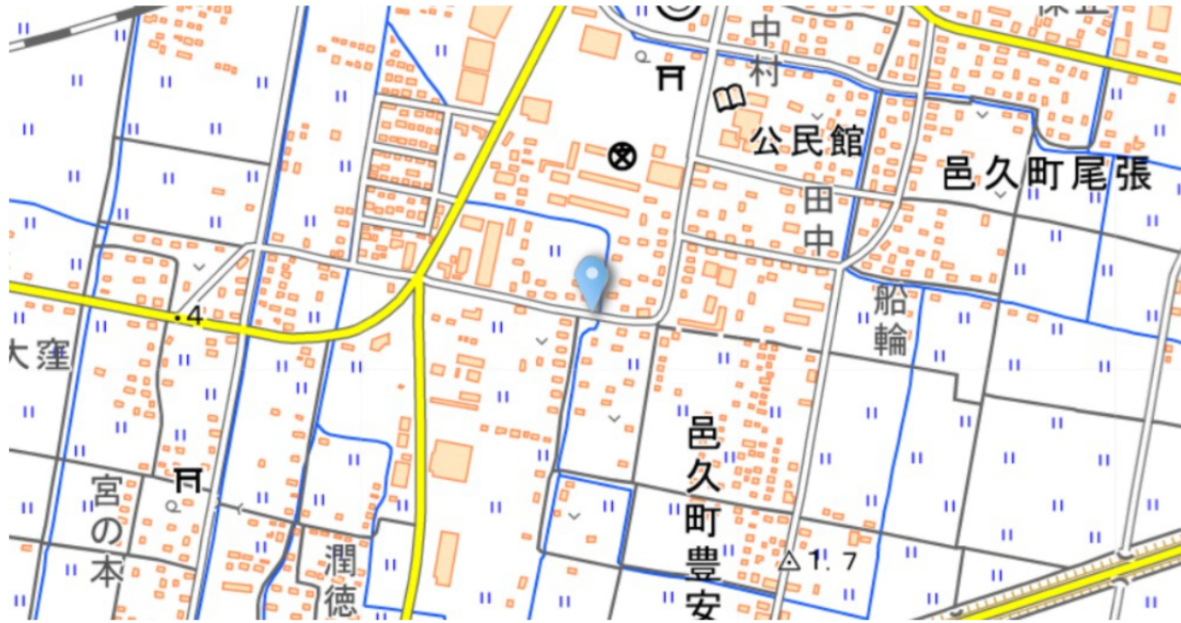
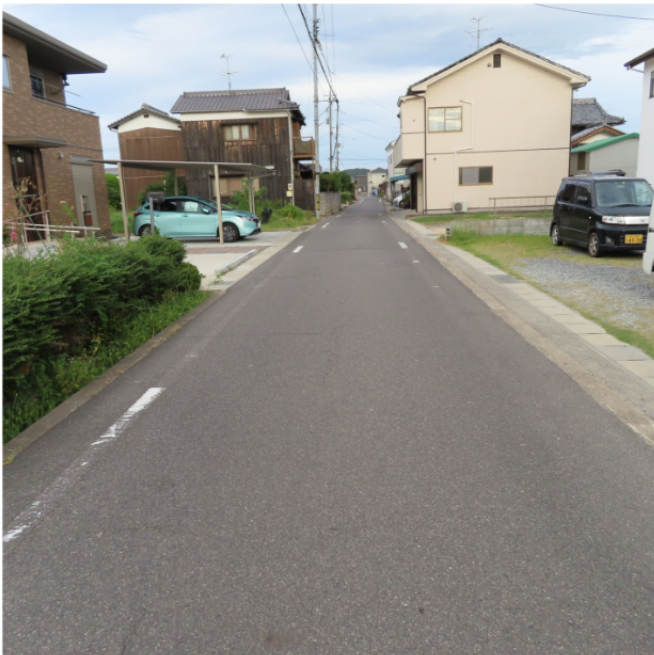
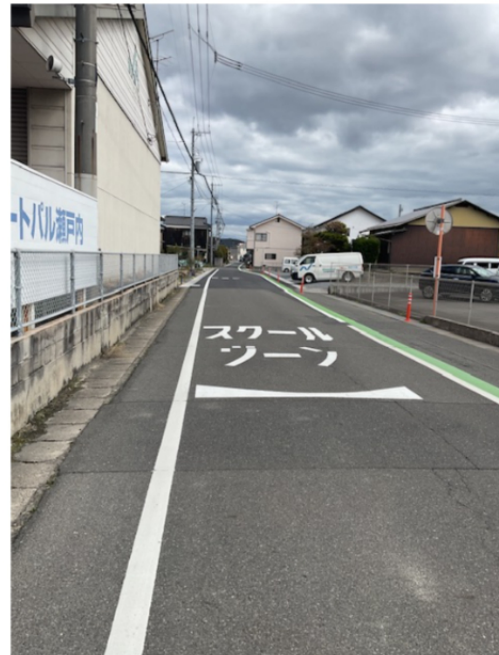
整理番号	学校園名	路線番号	路線名	通学人数
14006	邑久小学校	24005	市道豊安尾張線	120
場 所	豊安周辺			
状 況	道幅が狭い。			
要 望	歩道の確保			
対 策	建設課	グリーンベルトの設置、区画線の引き直し、ポストコーンの設置		
対応状況	対応済

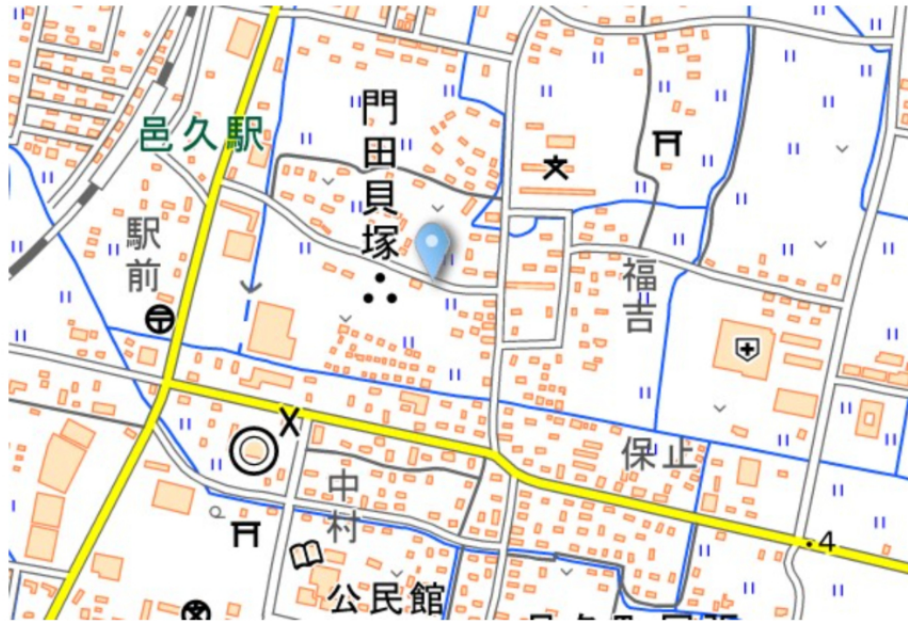
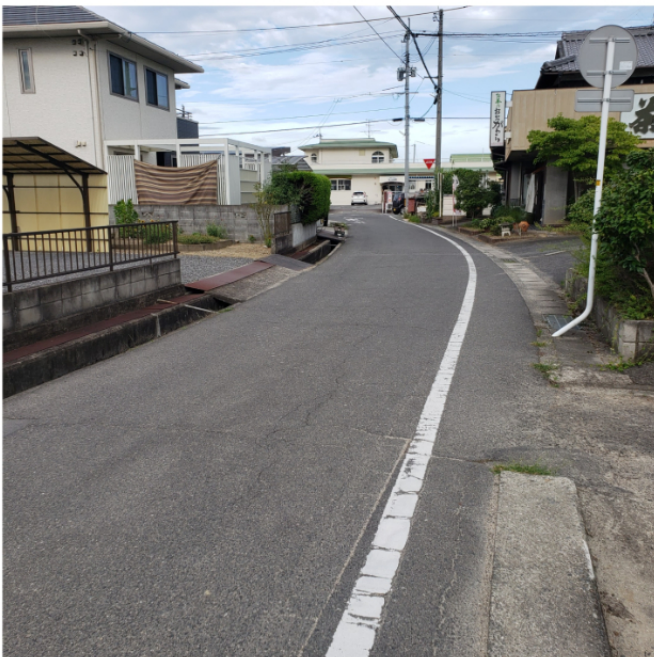
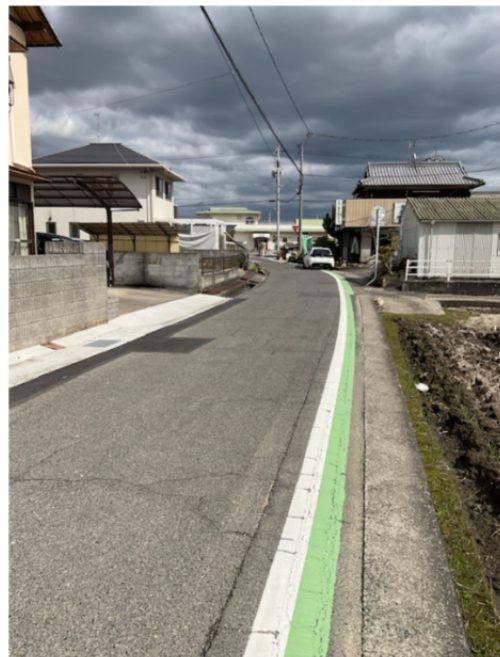
整理番号	学校園名	路線番号	路線名	通学人数
14014	邑久小学校	21108	市道駅前福吉線	16
場 所	邑久町山田庄 門田貝塚から邑久幼までの道路			
状 況	歩道が狭く、車が行き違う際に危険である。			
要 望	スクールゾーンの明示、歩道の拡幅			
対 策	建設課	グリーンベルト及び区画線整備、側溝改修		
対応状況	対応済

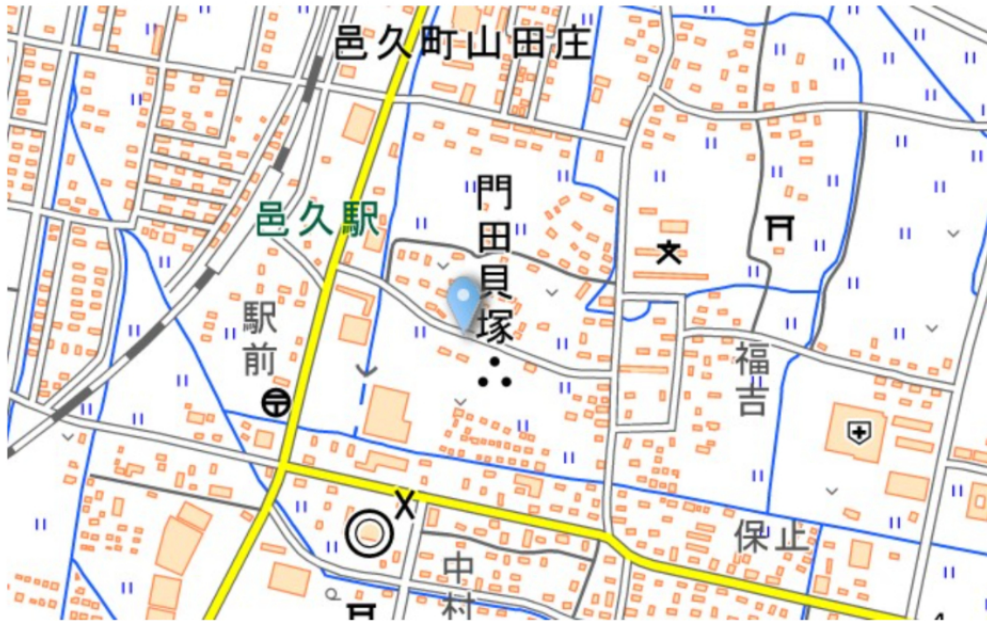
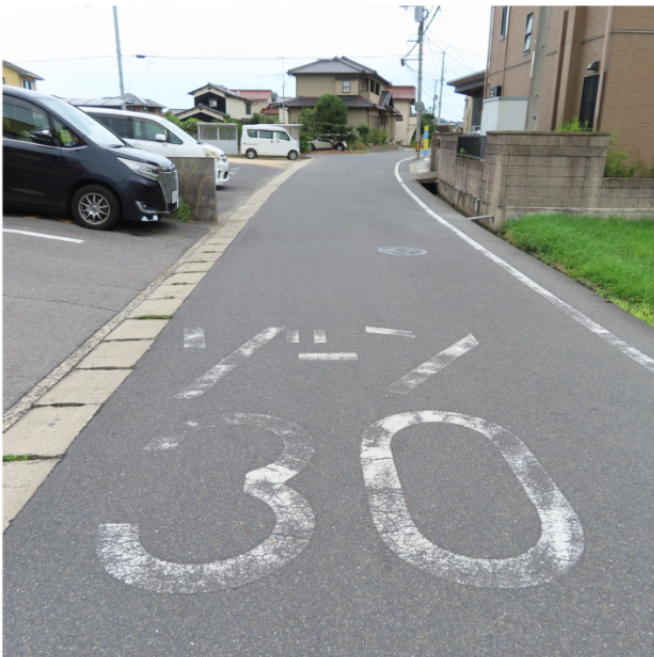
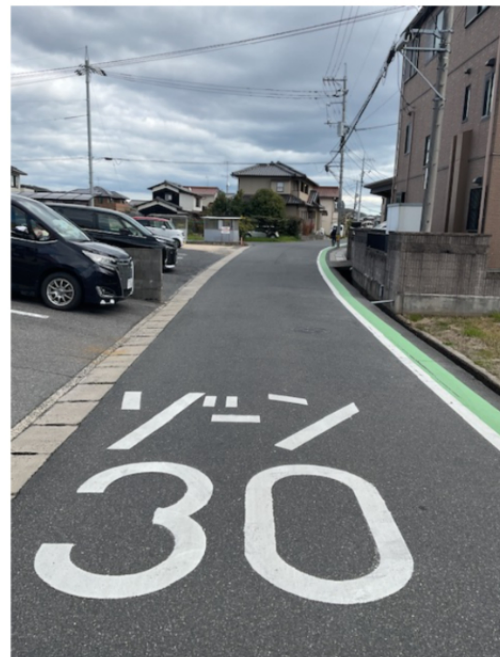
整理番号	学校園名	路線番号	路線名	通学人数
14015	邑久小学校	21108	市道駅前福吉線	50
場 所	邑久町山田庄 傘屋から貝塚公園の道			
状 況	抜け道になっており、時速30キロを守らずスピードを出している車が多い。交通量が多く、歩道も狭い。道がでこぼこしているところがある。			
要 望	歩道の整備 路面の舗装 巡回・パトロール			
対 策	建設課	グリーンベルト及び区画線整備、側溝改修+ポストコーンの設置		
対応状況	対応済

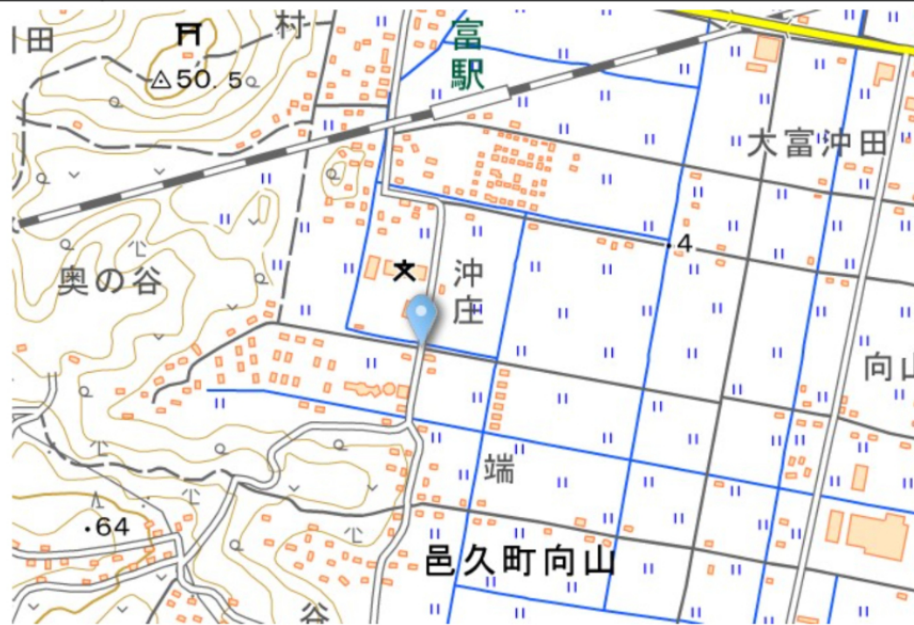
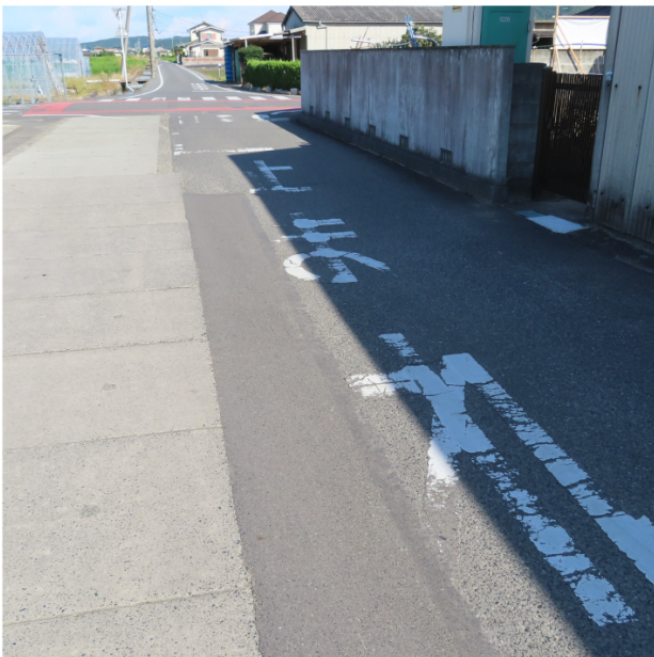
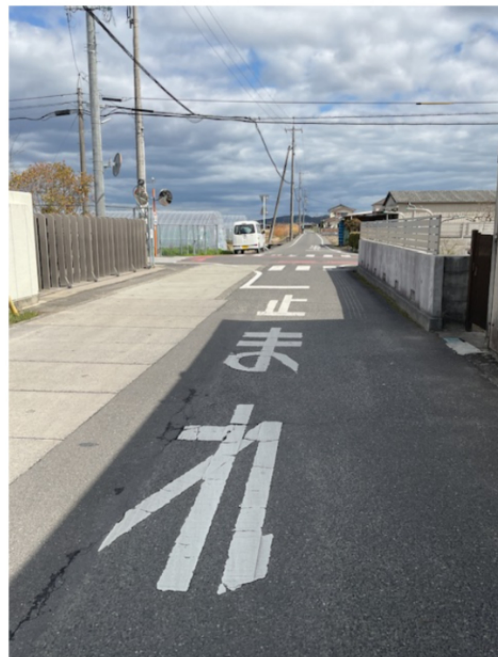
整理番号	学校園名	路線番号	路線名	通学人数
15002	今城小学校	23050	市道奥の谷線	10
場 所	邑久町大富 今城小の南門前交差点付近			
状 況	白線が消えかかっている視認しづらい。雨天時には大きい水たまりができるので舗装してほしいと地域から要望があった。			
要 望	白線の引き直し及び道路の舗装			
対 策	建設課	区画線の引き直し、道路の補修		
対応状況	対応済

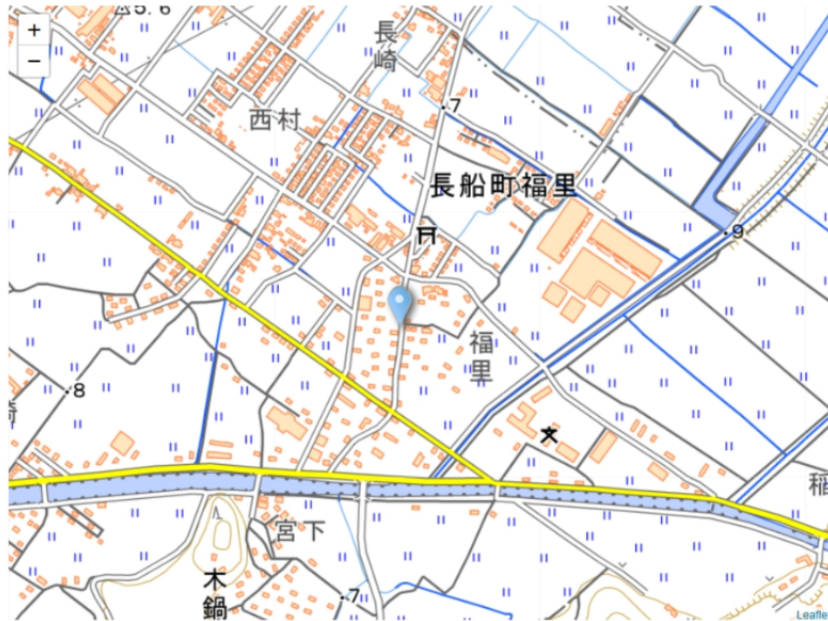
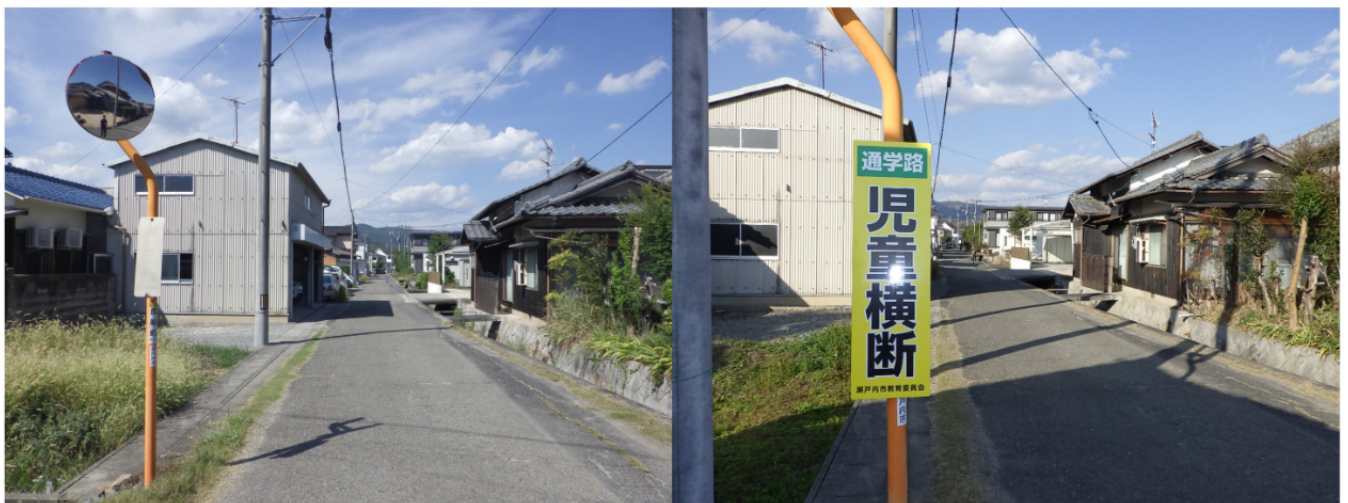
整理番号	学校園名	路線番号	路線名	通学人数
18031	国府小学校			
場 所	長船町福里 おかやまコープ東の十字路（福里西より）			
状 況	車が多くスピードを出す車が多く注意が必要			
要 望	看板の設置			
対 策	教育委員会	看板の設置		
対応状況	対応済
