# 台風17号の災害記録

昭和51年9月

久 町 邑

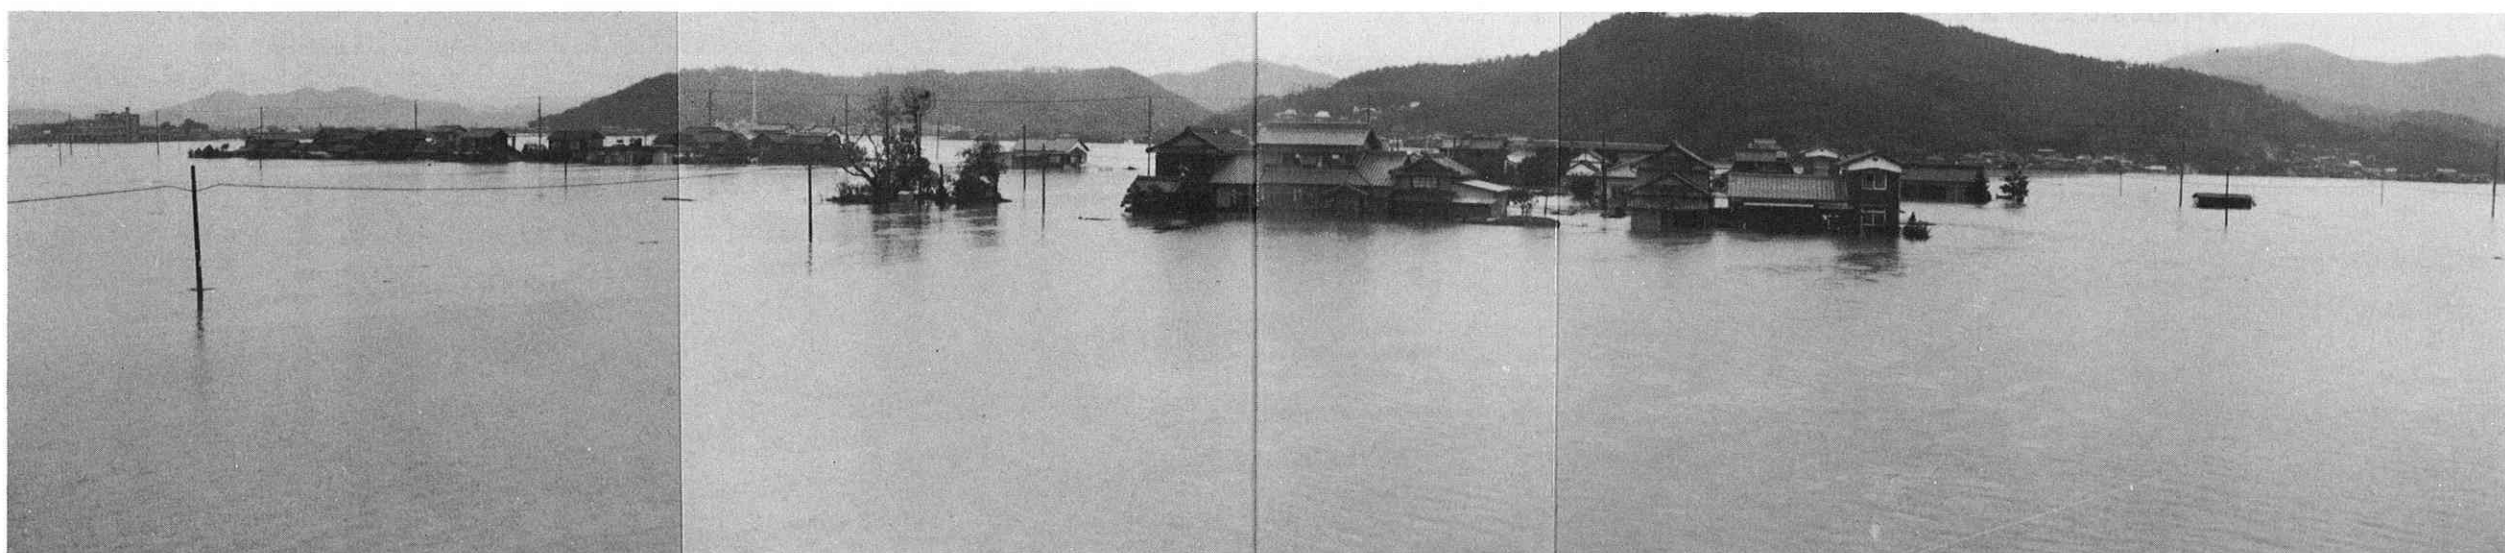
↑ 冠水時、孤立した千町部落

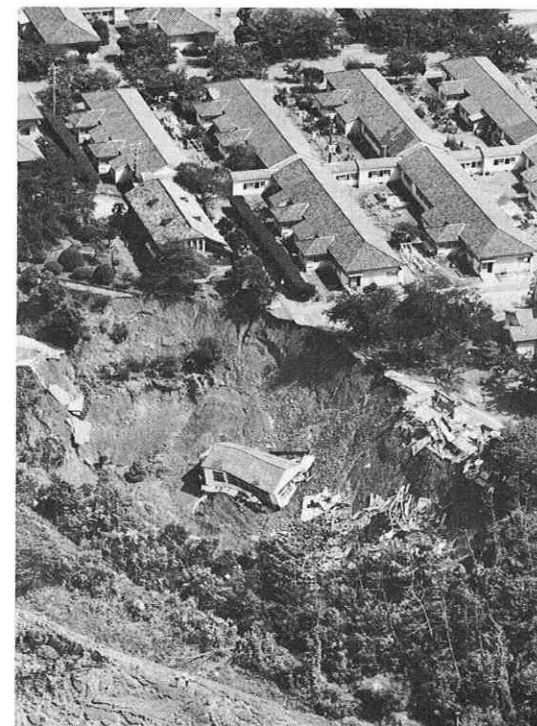
← 邑久光明園の被害状況

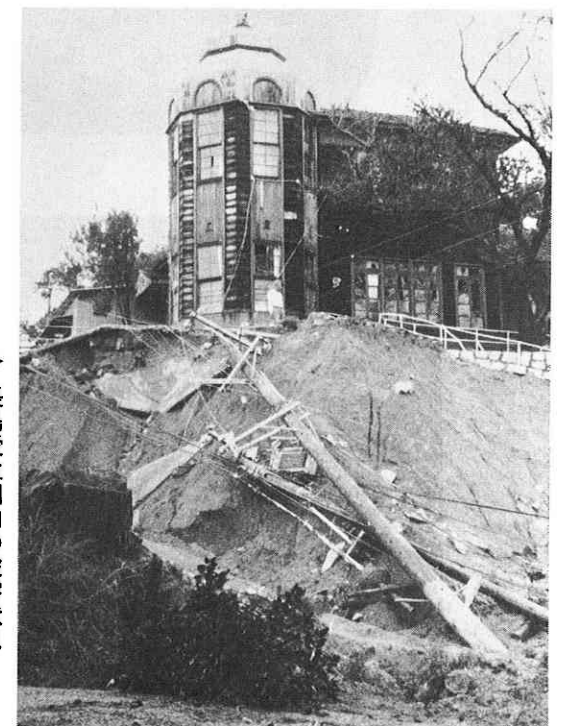
→ 長島愛生園内の被害状況

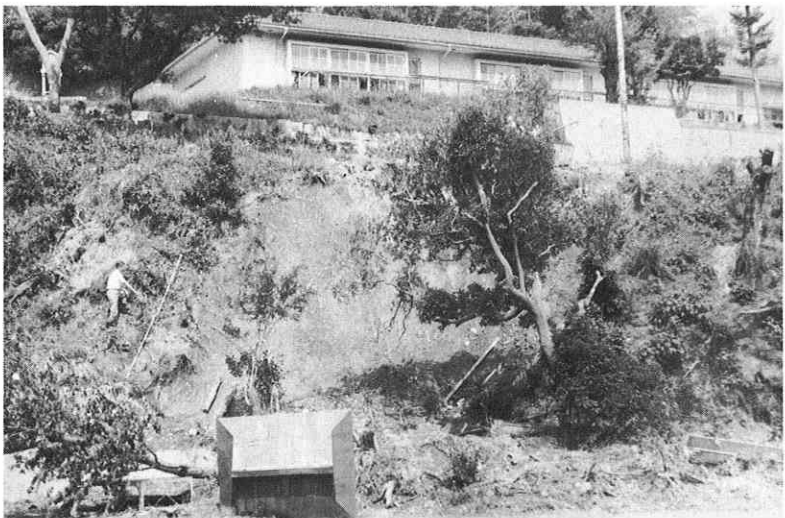
← 蒙掛小学校の法面崩壊

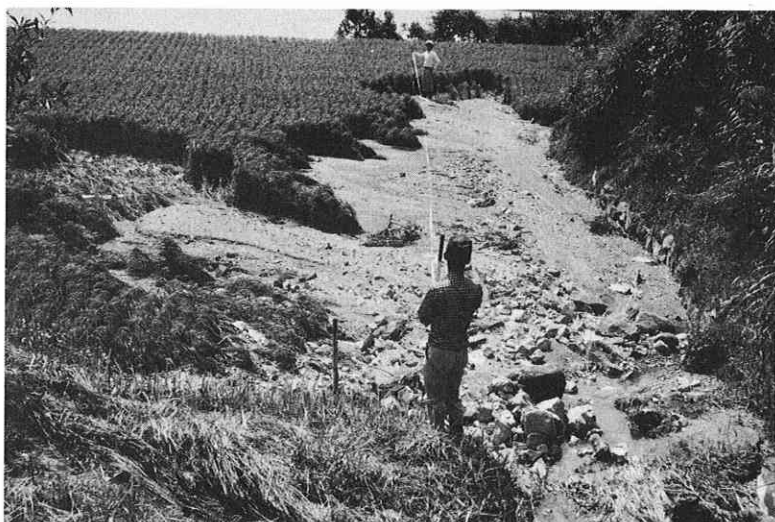
← 水田の埋没状況(尻海)

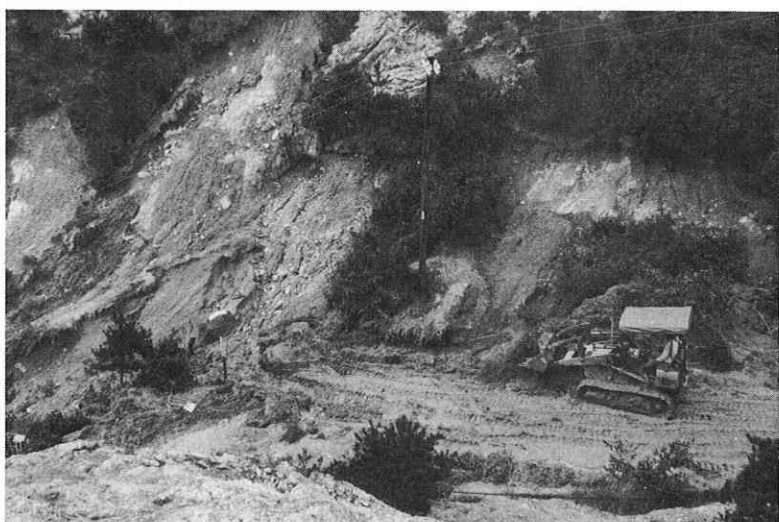
→ 林地の崩壊(町道黒井・虫明線)

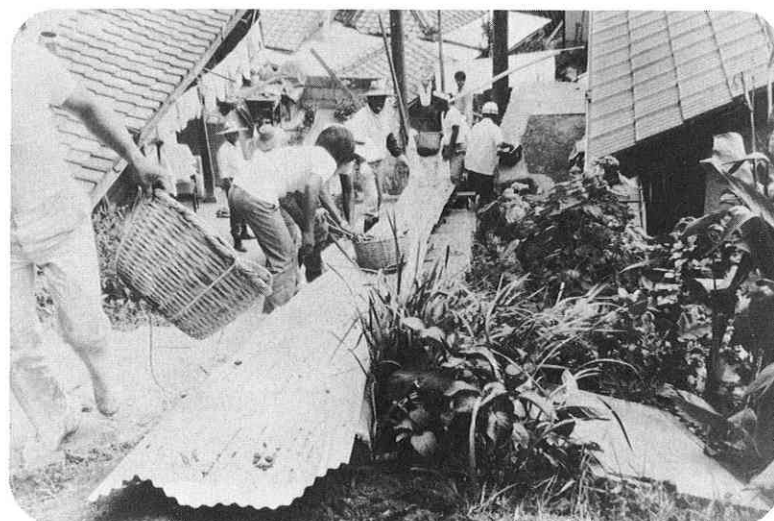
→ 土砂流入による復旧作業(虫明)

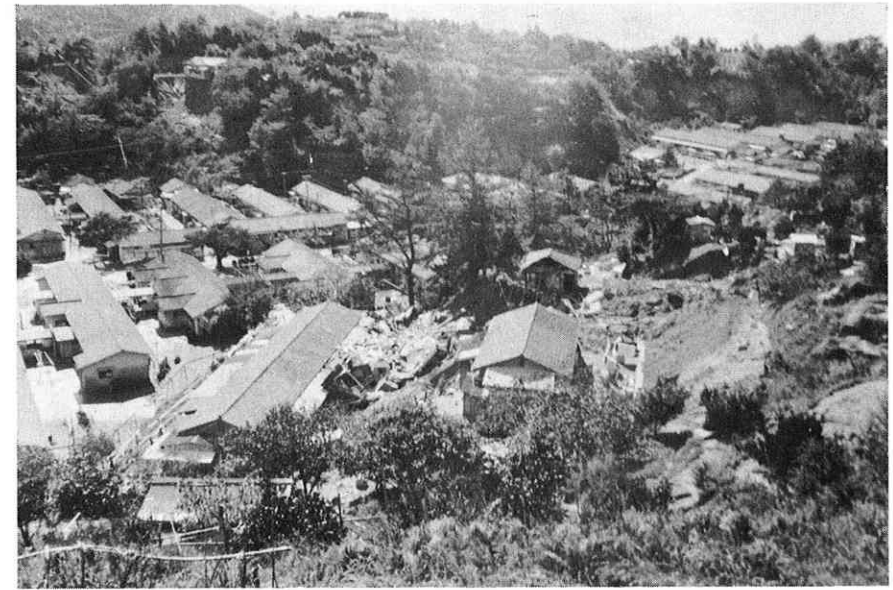
← 愛生園内被災状況

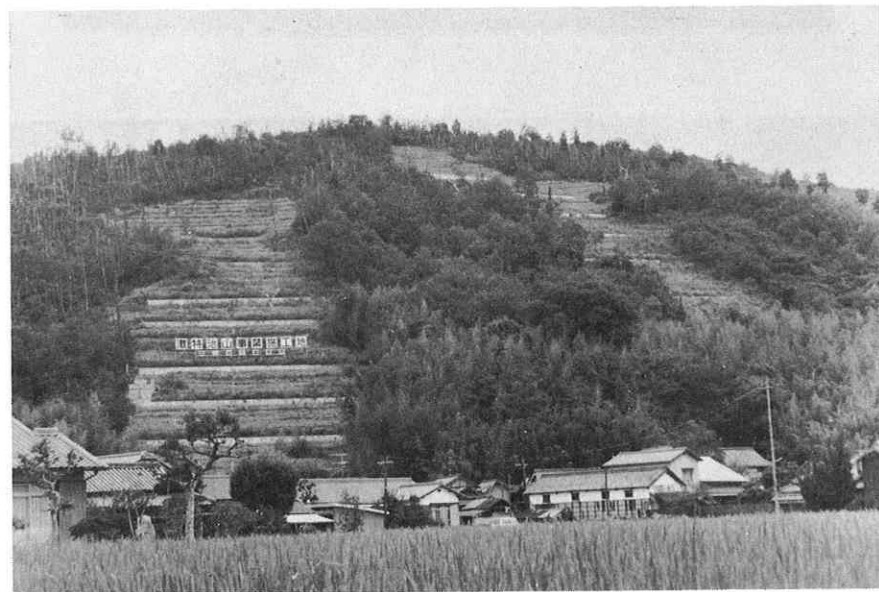
← 激特治山復旧事業・完成  
(上笠加)
