# 埋蔵文化財保護等に関する事務及び調査報告書

令和4年度（2022）

## 2 工事立会調査の記録

### 3 確認調査・試掘調査報告

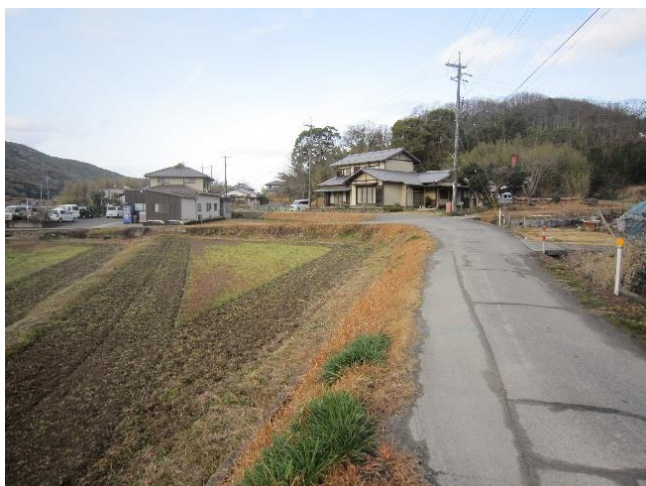
調査区全景（東から）

道路拡幅に伴い、工事予定地の東から T1（1×3m）、T2（1×1.8m）、T3（1.4×2.4m）、T4（2×2.7m）のトレンチを 4 本設定し、確認調査を実施した。

T1・T2 を設定した道路南側はなだらかな斜面を切土で耕作地にした部分であり、現在の道路面より約 1m 下にある。T1・T2 でも遺構・遺物が確認されなかったことから道路南側については、遺構は確認されないと考えられる。

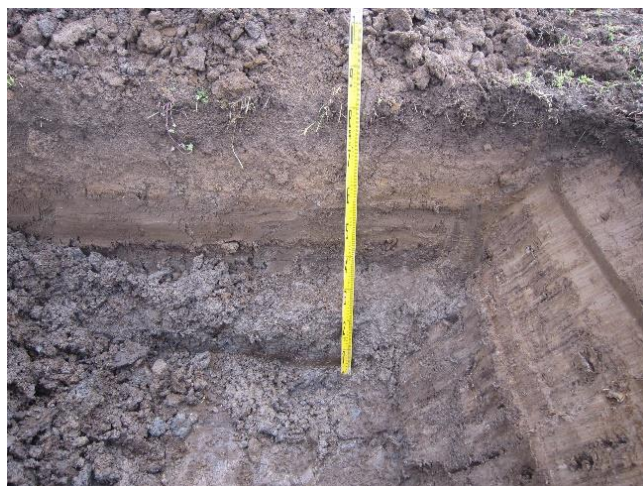
T1 東壁面

T1 は現地表より 80 cm 掘削し、層序は耕土、黄褐色粘質土、灰色砂質土（1～5cm の礫多く混じる）、オリーブ褐色粘質土である。遺構・遺物は確認されなかった。

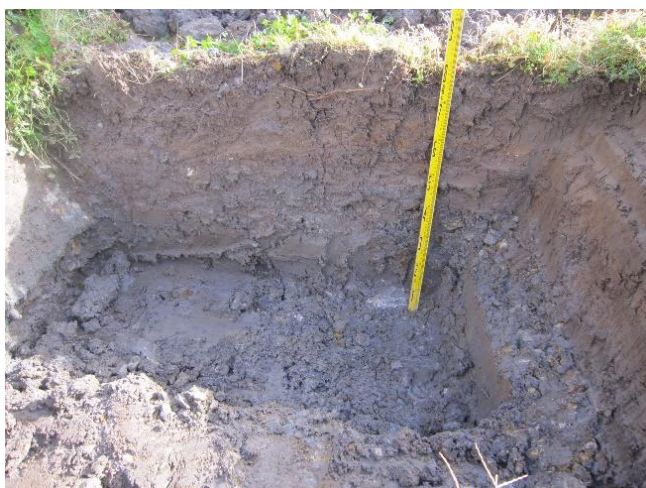
T2 東壁面

T2 は現地表より 80 cm 掘削し、層序は耕土、黄褐色粘質土、灰色砂質土（1～5cm の礫多く混じる）である。遺構・遺物は確認されなかった。

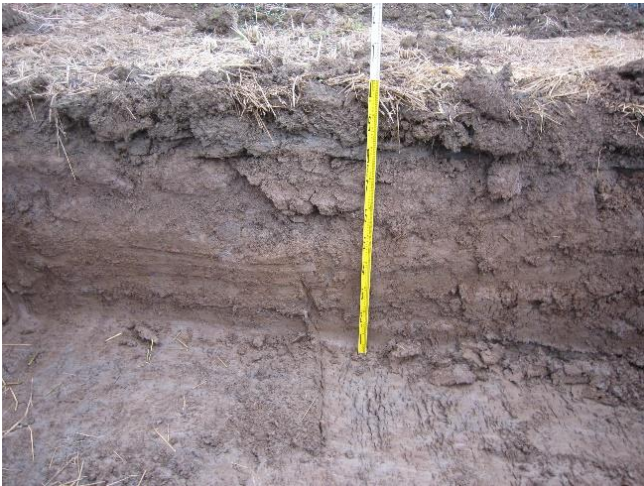
T1 東壁面

T1は現地表より100cm掘削し、層序は耕作土、灰色粘質土（暗褐色灰色粘質土がブロック状に混じる）、黄褐色粘質土である。遺構・遺物は確認されなかったが、灰色粘質土については、トレンチ北側から暗褐色灰色粘質土の包含層のような土がブロック状に混じっていた。

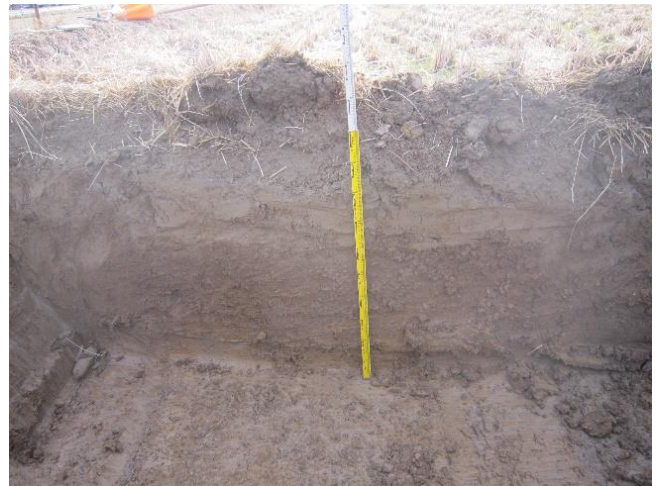
T2 東壁面

T2は現地表より110cm掘削し、層序は耕作土、黄褐色粘質土、褐色粘質土、浅黄色粘質土、灰オリーブ砂である。遺構・遺物は確認されなかった。

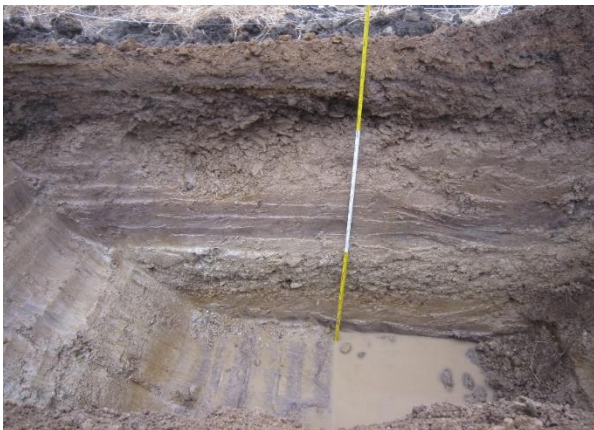
T1 西壁面

T1は現地表より最大2.6m掘削し、層序は耕作土、浅黄色粘質土、黄灰色砂質土（1～10cmの礫多く含む）、にぶい黄色粘質土、淡黄色粘質土（基盤層）、にぶい黄色砂質土（1～10cmの礫多く含む）、にぶい黄色粘質土である。遺構・遺物は確認されなかった。

本確認調査でも同様に表土下より礫の堆積を検出し、二次堆積が広範囲に広がっていることが確認できた。
